Pour une réfection durable des routes

L'utilisation de grilles de renforcement des enrobés bitumineux permet de prolonger, parfois considérablement, les intervalles de réfection des chaussées en asphalte. Le procédé empêche ou réduit les fissures de réflexion dans la couche supérieure d'asphalte après la rénovation du revêtement.

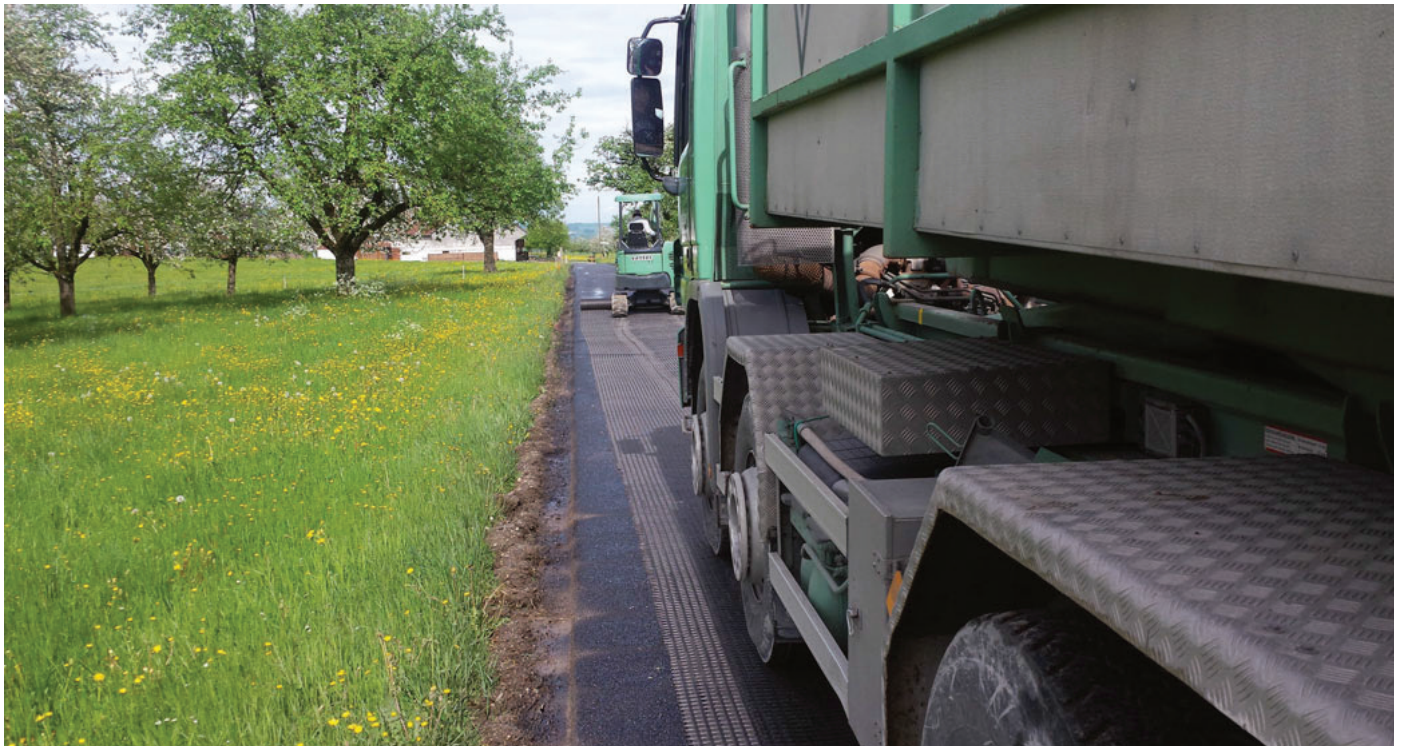
Camion d'enrobé sur la couche de rénovation HaTelit.

Les renforcements d'enrobé sont soumis à de fortes sollicitations lors de leur pose. Des dommages peuvent notamment réduire la résistance du renforcement d'enrobé. Les dommages peuvent être provoqués par les camions d'enrobé, le finisseur et le compactage. Dans le cas de surfaces fraisées, les dommages mécaniques peuvent s'avérer encore plus importants. En présence d'un milieu alcalin, tel que des surfaces de béton, les renforcements d'enrobé dont la résistance chimique est insuffisante sont soumis à des sollicitations supplémentaires.

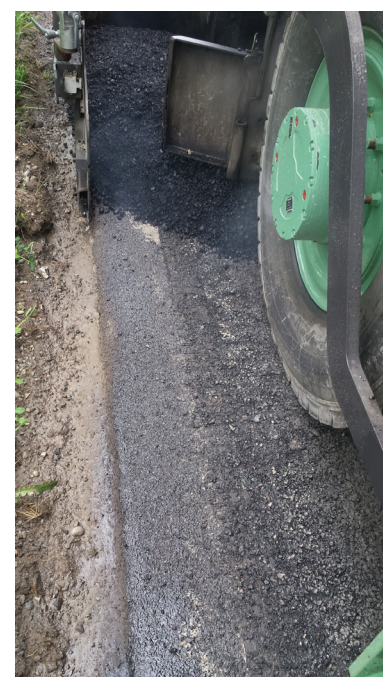
Pose de l'enrobé sur HaTelit par le finisseur
