Rénovation durable des routes en utilisant un renfort de surface bitumeux

Pose d'un renfort de surface bitumeux
HaTelit

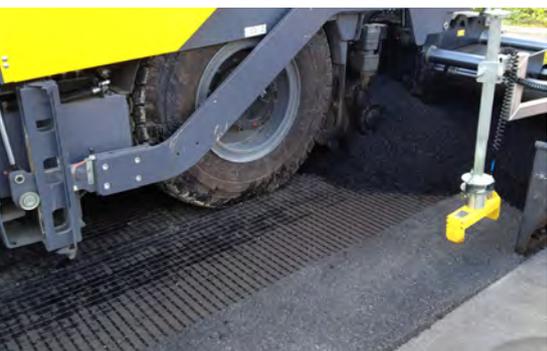
Couverture d'un renfort de surface bitumineux HaTelit avec une couche supérieure en asphalte.

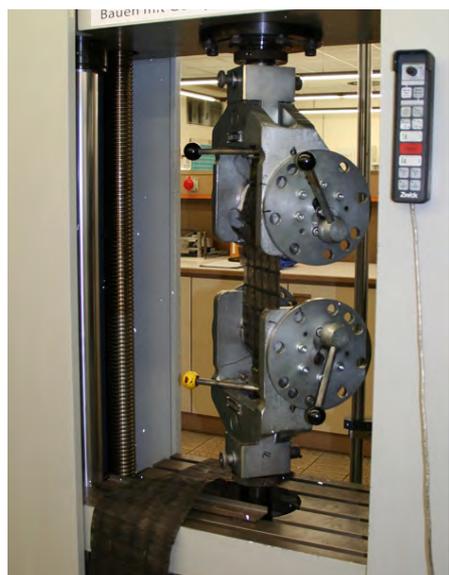
Test de traction sur larges bandes selon EN ISO 10319.

La norme EN 15381 indique que la force de traction et la dilatation sous contrainte maximale de traction doivent être vérifiées selon EN ISO 10319 «Géosynthétiques – Essai de traction des bandes larges». Toutefois, elle indique qu'elle peut ne pas être adaptée dans certains cas. Dans ces cas, il faut appliquer d'autres procédés comme par ex. EN ISO 13934-1 ou ASTM D 6637-01. Dans tous les cas, il faut réaliser des tests de la résistance de traction sur les produits finis. Ainsi, il faut éviter que les fabricants indiquent uniquement des résistances théoriques de traction qui n'ont pas été vérifiées sur le produit fini. ►

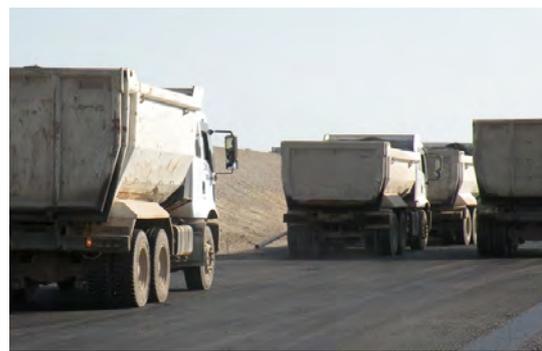
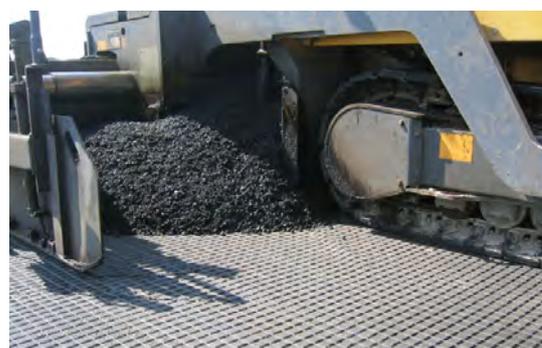
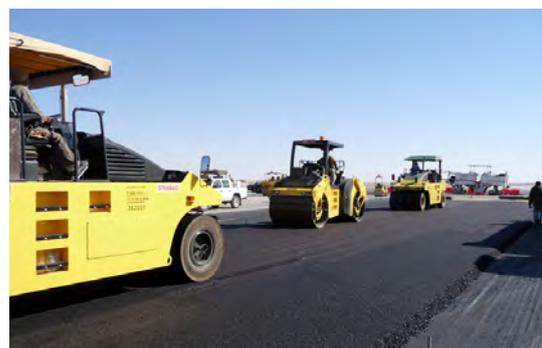
Influences sur les dommages lors de l'incorporation en pratique.

La norme EN 15381 indique que des dommages ont lieu lors de l'incorporation du renfort de surface bitumineux, de la mise en place et d'étanchéification de l'asphalte. Les procédés de vérification correspondants sont encore en préparation. La perte de solidité survenant lors de l'incorporation (passage avec le trafic du chantier et l'opérateur) et étanchéification du mélange d'asphalte (utilisation de rouleaux) doit être prise en compte lors de la sélection des couches d'asphalte. Le type de surface, par ex. fraisée ou pour-

vue d'une couche de compensation, joue également un rôle important. Les matières premières très cassantes sont également sensibles aux influences extérieures (solicitation transversale, humidité etc.)
