# Geokunststoffe im Einsatz gegen gravitative Naturgefahren

Edi Wehrli, dipl. Ing. ETH\*

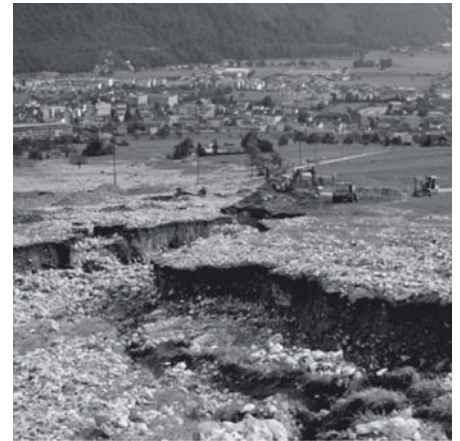
Bild 1: 2005 Hochwasserereignis Stans (NW).

Durch die anhaltenden Niederschläge im August 2005 wurden die Karstsysteme am Stanserhorn stark aktiviert. In der Folge kam es zu unkontrollierten, bis anhin kaum je beobachteten Abflüssen. Der Kniribach trat über die Ufer und der Lauigraben bildete einen Bachlauf in Richtung Kantonsspital. Die Wasser- und Schlammmassen ergossen sich über die Liegenschaften Wirzboden und das Kantonsspital. Dabei entstanden beträchtliche Schäden. Die Wasser- und Schlammmassen führten im Spital zu einem technischen Totalausfall der Anlagen und Installationen. Auch die Stanserhornbahn traf es schwer. Der nicht versicherte Schaden am Bahntrasse, den Geleisen und den Installationen war enorm (Bild 1).

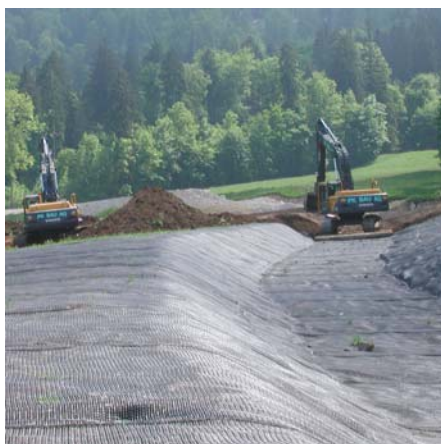
Bild 2: «Schutzmassnahmen Kniri West», Stans, ausgeführt 2007-2009.

So wurden mehr als 30'000 m<sup>2</sup> Geländemulde mit verankerten Fortrac®-3D-90 belegt und mit Humus überdeckt (Bild 2 und 7 sowie Abbildung Titelseite). Gegenüber der anfänglich vorgesehenen 10 cm Humusüberdeckung, die für eine optimale Verwurzelung der Gräser notwendig gewesen wäre, mussten aus Ertragsgründen 20 cm aufgebracht werden. Da eine starke Verwurzelung der Oberfläche mit dem Geogitter aber sehr zentral für die gute Schutzwirksamkeit ist, musste ein Gras gefunden werden, welches Wurzeln tiefer als 20 cm treibt. Die Schutzmassnahme «Kniri West» ist ein Pilotprojekt in der Schweiz, und es ist ganz wichtig, dass sich alle Beteiligten (inkl. Versicherungen) der eigentlichen Zielsetzung «Schutz

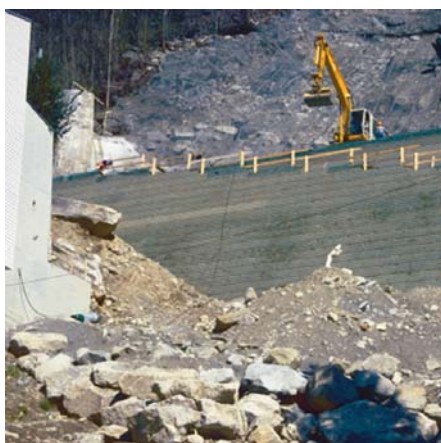
Bild 4: «Schutzdamm gegen Schuttmassen und Steinschlag», Gondo, ausgeführt 2002.

Als optimale Lösung erachtete man einen begrünten, Geogitter bewehrten Damm (Bild 4). Der grosse Vorteil einer solchen Konstruktion liegt in seiner hohen Duktilität, bzw. dem grossen Absorptionsvermögen gegenüber dynamischen Belastungen im Falle eines Bergsturzereignisses.

Damit der Schutzdamm in den bestehenden Hang eingebunden werden konnte, wurde das bestehende Gelände abgetragen und mit einer Nagelwand gesichert. Dann konnte mit dem eigentlichen Aufbau des 60 Grad steilen, geotextilarmierten Dammes begonnen werden.

Zur Bewehrung kamen hochzugfeste Fortrac®-Geogitter zum Einsatz. Diese Geogitter werden aus hochmodulen, kriecharmen synthetischen Garnen hergestellt und mit einer Polymer-Schutzschicht ausgerüstet. Trotz der hohen Festigkeiten sind die Gitter in der Handhabung flexibel und entsprechend anwenderfreundlich.

Die relativ hohen Festigkeiten der eingesetzten Geogitter (150 bis 200 kN/m) waren nicht nur wegen der grossen Höhe von 20 m notwendig, sondern vor allem auch wegen den zu erwartenden hohen dynamischen Belastungen auf den oberen Bereich des Dammes infolge Geröll-

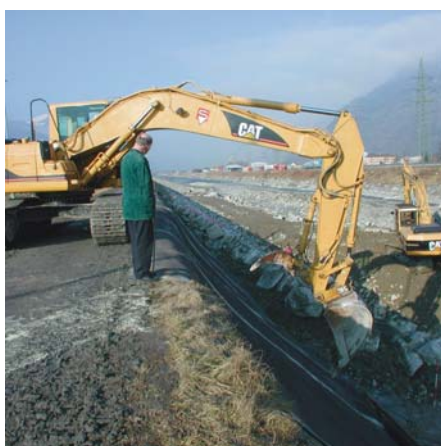
Bild 6: «HWS Reuss See», Attinghausen, Baulos 8 ausgeführt 2006-2007.

So wurden am linken Ufer unter den Blocksatz Tondichtungsbahnen NaBento®-RL-N eingebaut (Bild 6). In Etappen wurde der Blocksatz entfernt, die Tondichtungsbahnen verlegt und das Deckwerk, bestehend aus einer Schutzschicht aus Kies und dem Blocksatz wieder aufgebaut.

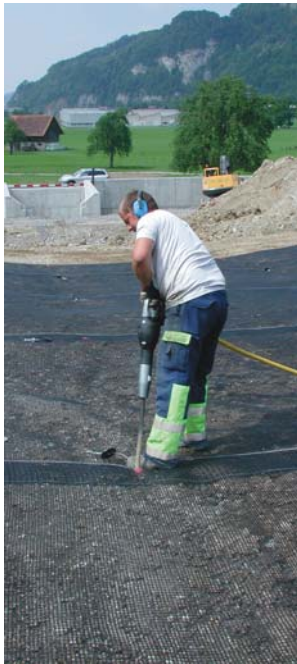
Bild 7:  
«Schutzmassnahmen Kniri West», Stans, Verankerung der Fortrac®-Gitter.
